**Bewonersavond
Verkeersmaatregelen Bandijk**

Bandijk

Presentatie verkeersonderzoek

BI6439-RHD-ZZ-XX-PP-Z-0001

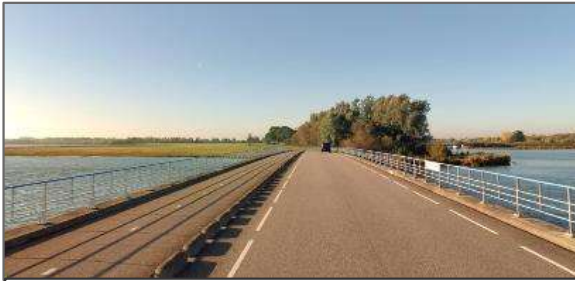
6,5m. Rijbaan met kantmarkering
2-ri fietspad 2,75m. breed (benedendijks)

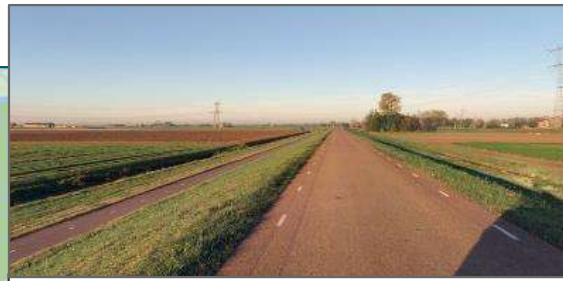
5,5 m.-6m. rijbaan met kantmarkering
2-ri fietspad 2,50/2,75 breed (benedendijks)

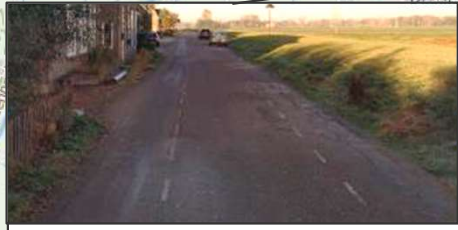
Fietspad over in parallelweg

- Rijbaan + vrijliggend fietspad (60km/u)
- - - Parallelweg ipv fietspad
- Gemengd profiel met fietsstroken (50km/u)

- Breedtes voldoen aan richtlijnen 60km/u en 50km/u
- ETW60 wel vaak met fietsers op rijbaan
- Open beeld/omgeving

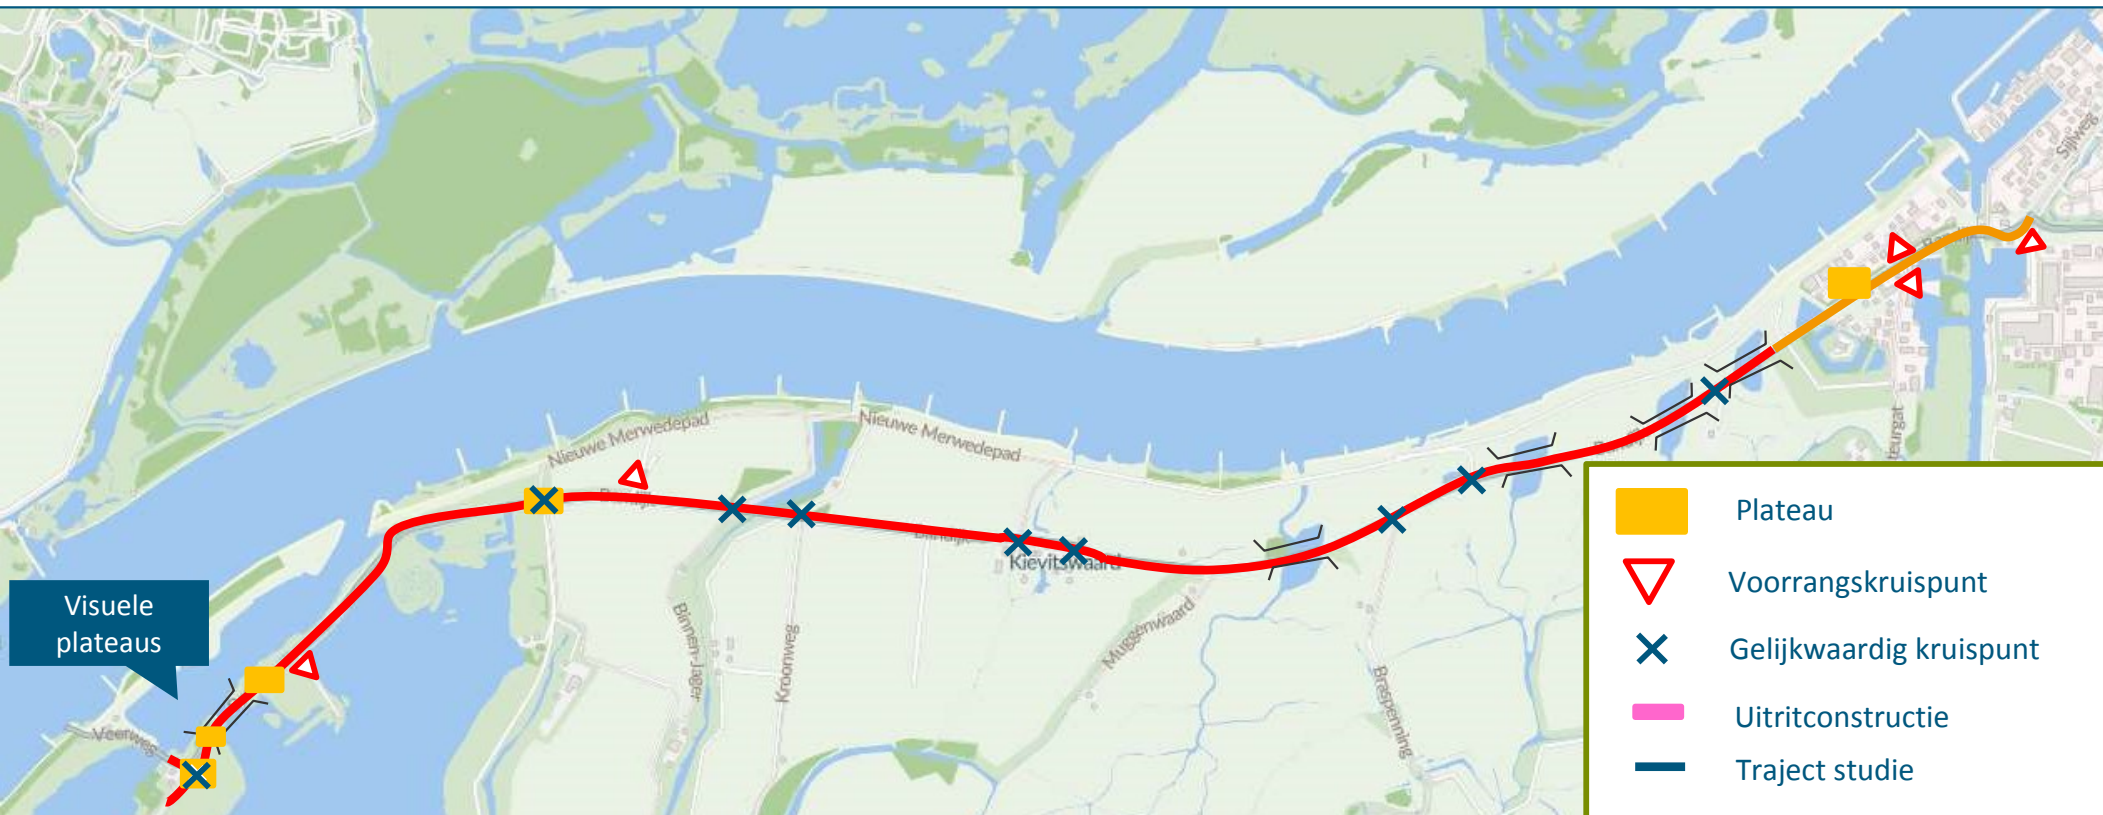
Vormgeving – kruispunten en plateaus

- Gelijkwaardige kruispunten (rechts voorrang) = conform 60 km/uur weg
 - In praktijk krijgt verkeer van rechts niet altijd voorrang
- Beperkt aantal plateaus
 - i.c.m. open omgeving werkt hard rijden in de hand

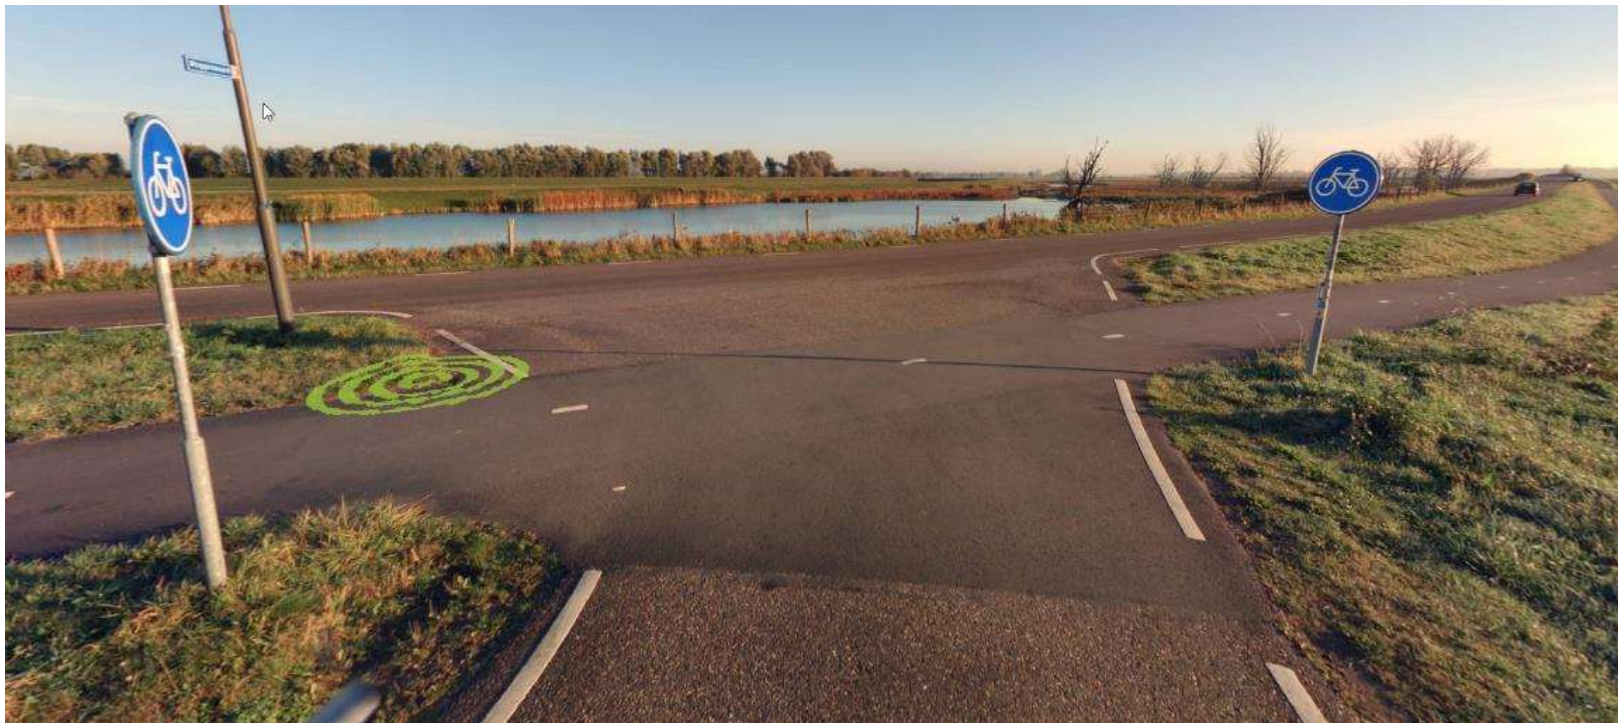
Vormgeving – voorrang

- Voorrang parallelle fietsoversteek is niet geregeld.
 - Onduidelijke voorrangssituatie, m.n. voor weggebruikers vanuit de zijweg

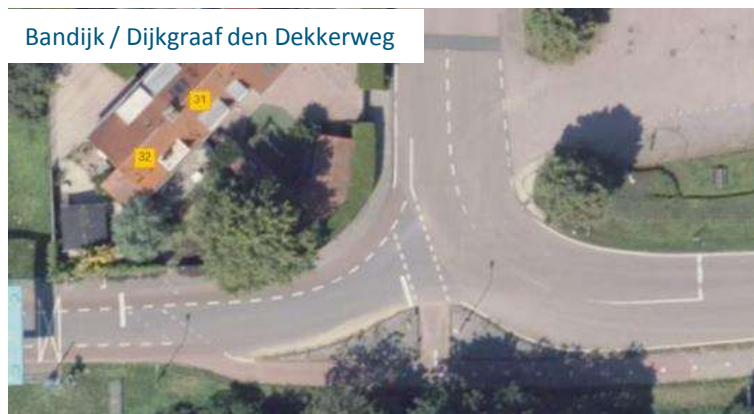
Bandijk / Dijkgraaf den Dekkerweg

Complex en onduidelijke voorrang

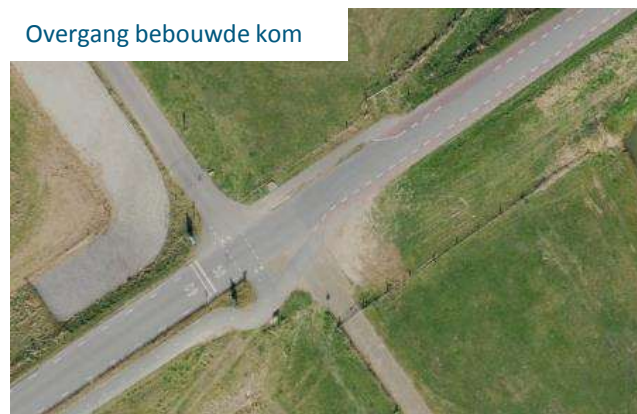
Overgang bebouwde kom

Hoge snelheid i.c.m.(sobere)
fietsoversteek

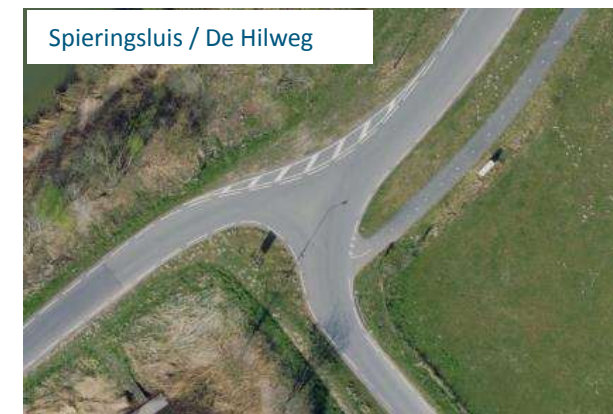
Spieringsluis / De Hilweg

Geen haakse aansluiting

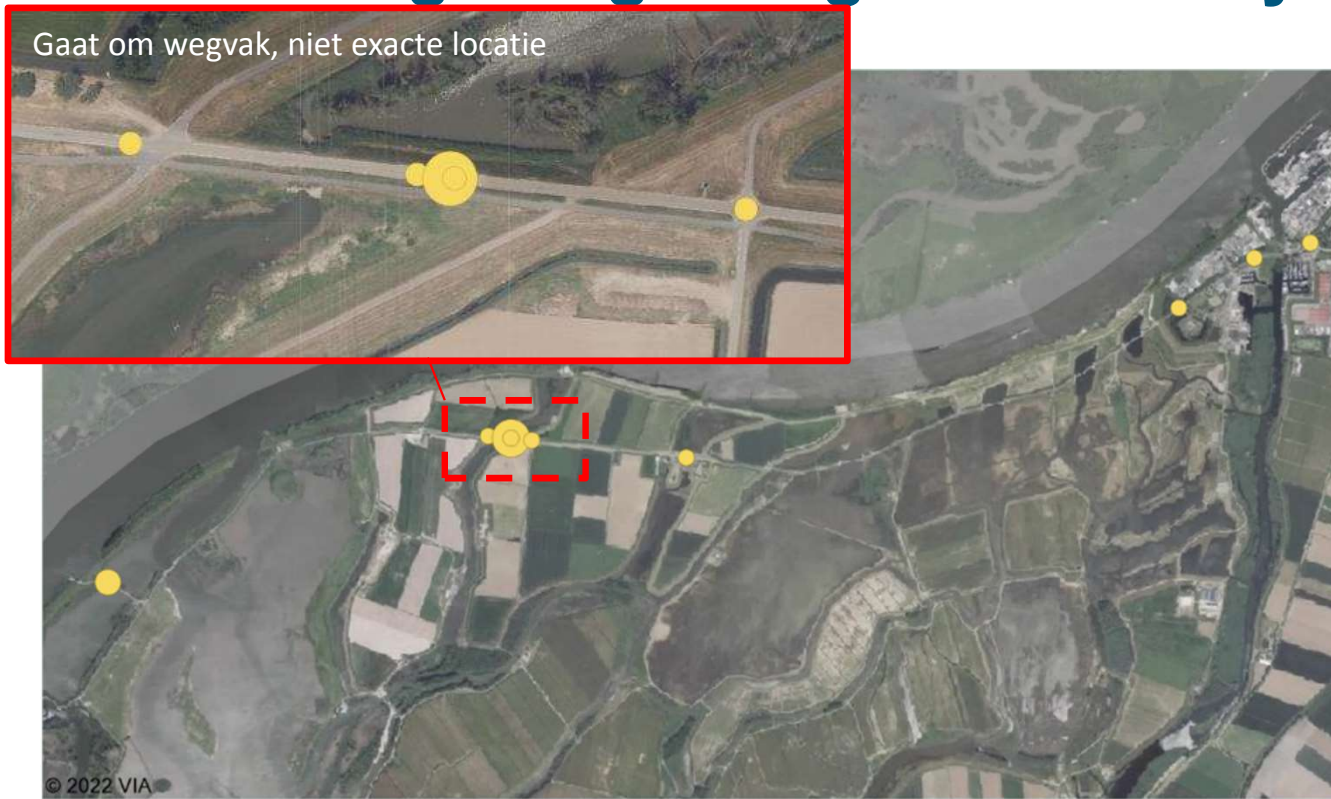
Gebruik/gedrag – ongevalleanalyse

Gaat om wegvak, niet exacte locatie

- Geregistreerde ongevallen(2014-2021)
 - Ook na reconstructie met vrijliggend fietspad (2015) ongevallen
 - Verspreid over traject ongevallen - geen zware hotspots

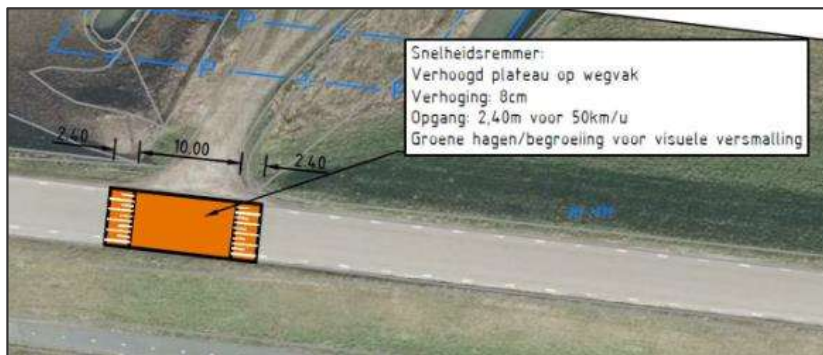
Oplossingsrichtingen

- Snelheidsremmende maatregelen (19x);
 - Plateaus op kruispunten + wegvakken
 - Attentieniveau op kruispunten vergroten door afwijkende kleur (coating).

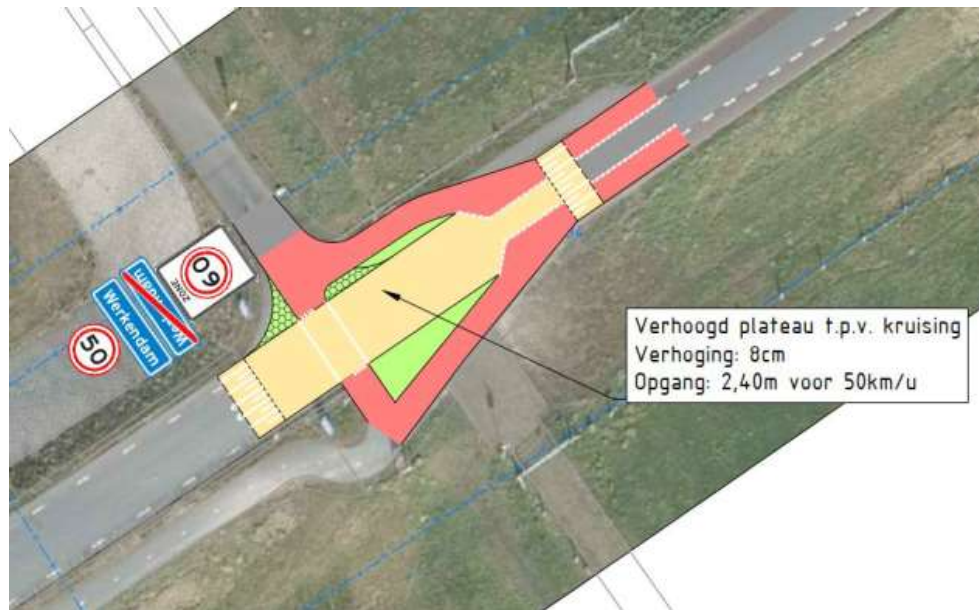
- Maatwerk ontwerpaanpassingen op locaties:
 - Overgangen 2-richtingenfietspad met fietsstrook

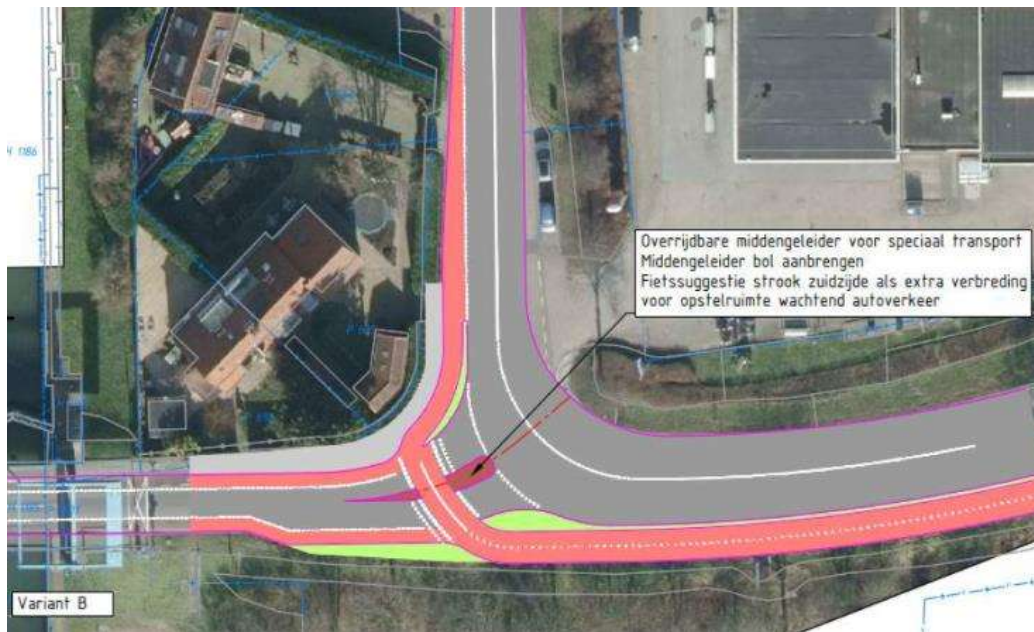
- Maatwerk ontwerpaanpassingen:
 - kruispunt Bandijk met Biesboschhaven-Zuid.
 - Opgave: ruimte beperkt, veel bewegingen, diverse varianten bekeken

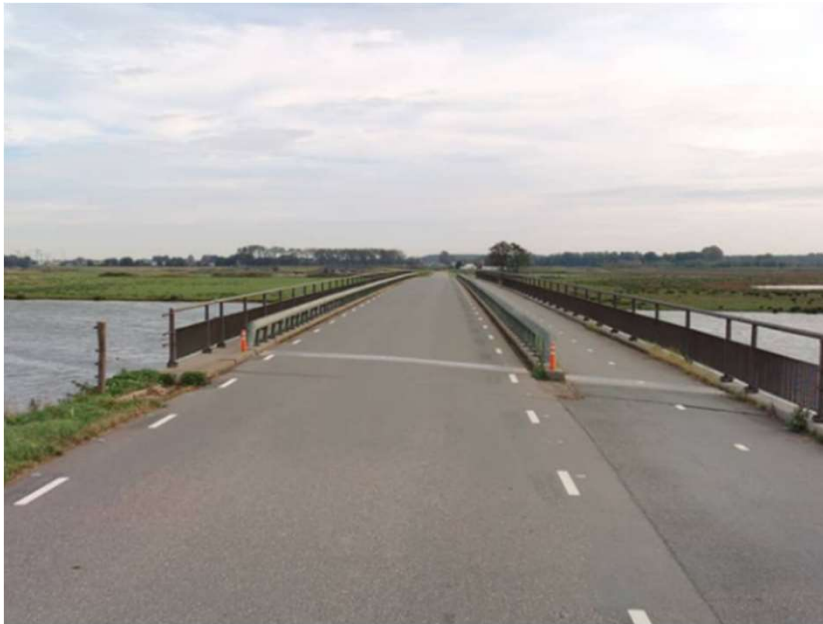
- Zichtbaarheid brug en barrier verbeteren
 - Reflectoren / glasbollen (op en voor barrier)

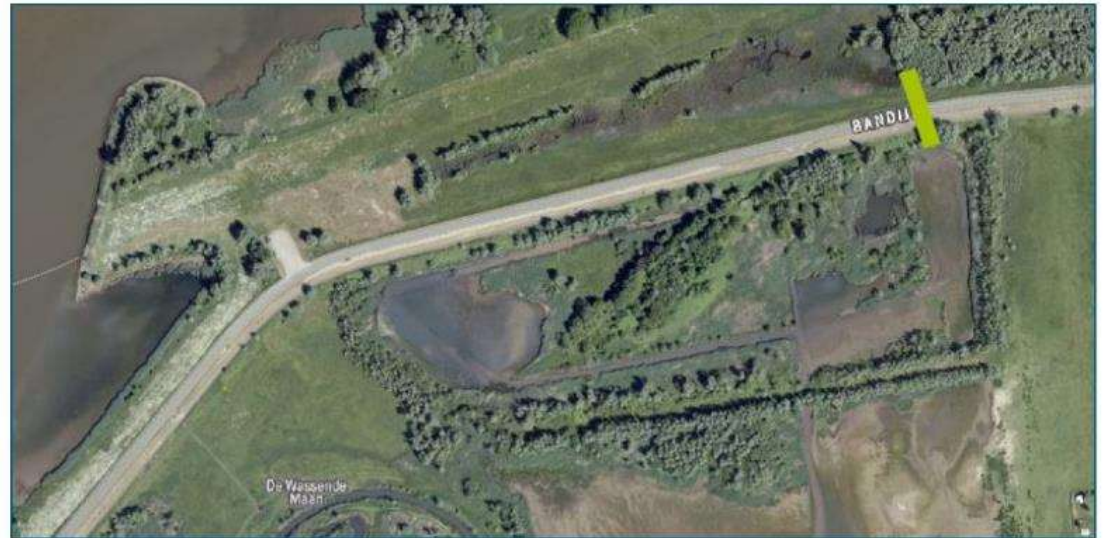
Figuur 4-7 Locatie oversteek in lichtgroen aangegeven (oostzijde water)

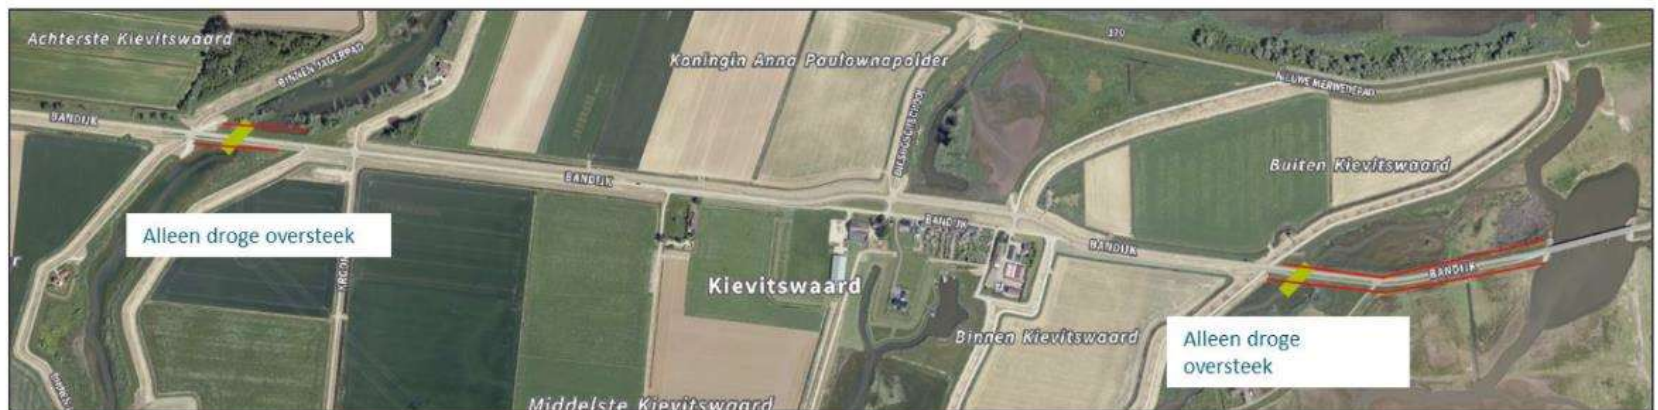
Figuur 4-9 Locaties faunapassages locatie 2 en 3 (indicatief)

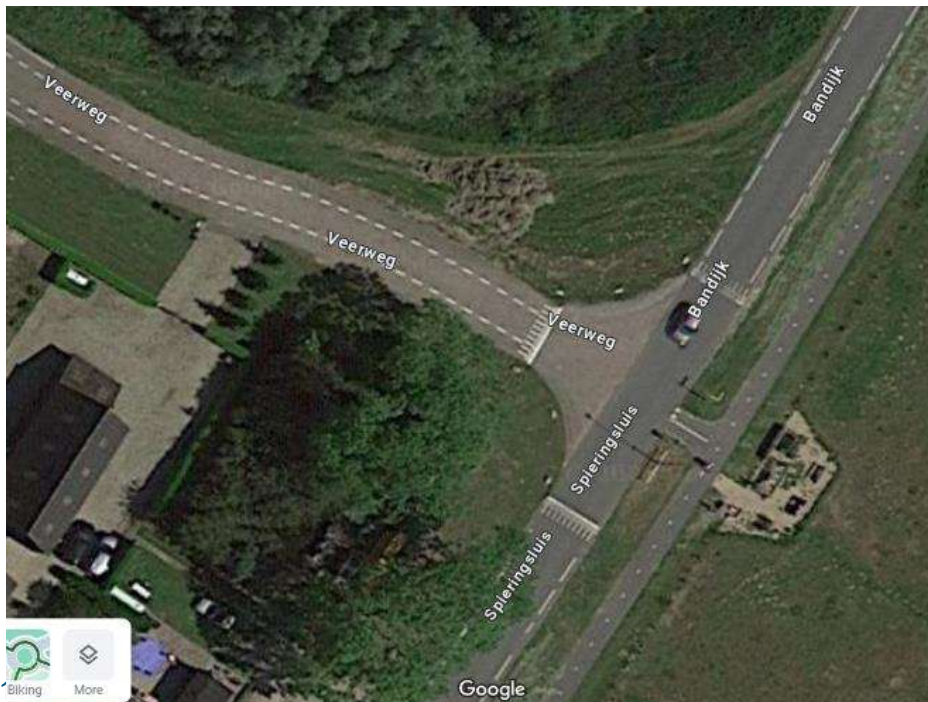
- Bewonersvereniging:
 - drukte bij kruispunt na aanmeren veerpont
 - Mix fiets / gemotoriseerd verkeer

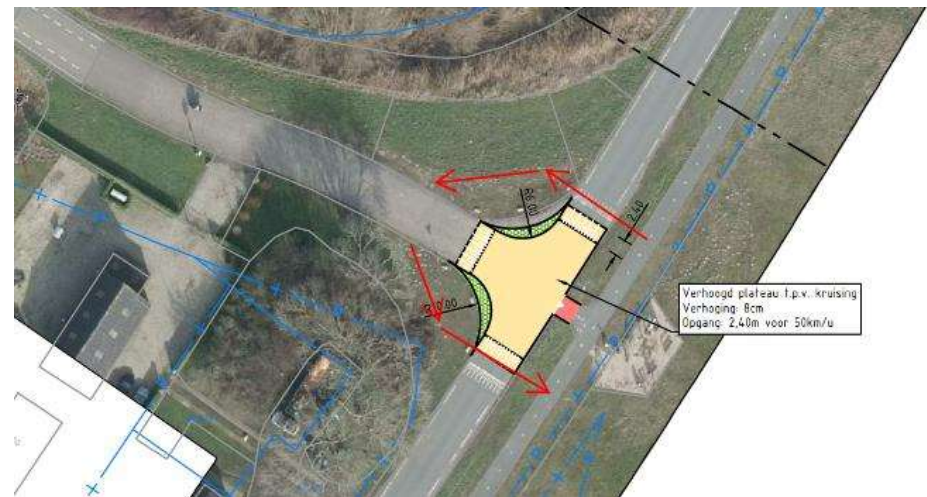
- Tussenberm voor brug paaltjes/bermplank om parkeren te voorkomen (resultaat participatie)
- Vrijliggend fietspad bij veerpont (rode pijlen)
- NB: niet op ontwerp ingetekend
